MISE À JOUR

Historique des différents travaux effectués et résumé des rapports d'expertise qui ont eu lieu depuis 2011

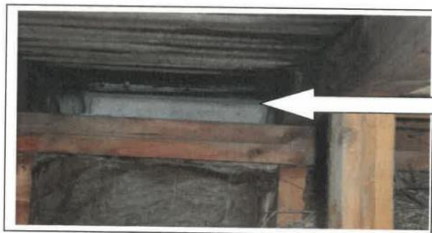
Figure 1.
Présence de givre importante à la périphérie du toit

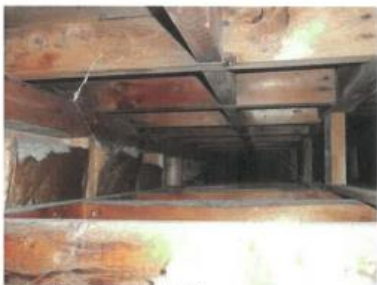
VUE PRÉSENCE D'HUMIDITÉ

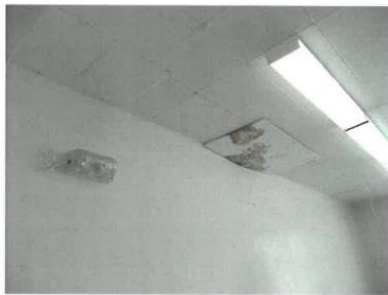
VUE TRACES D'HUMIDITÉ AU PLAFOND

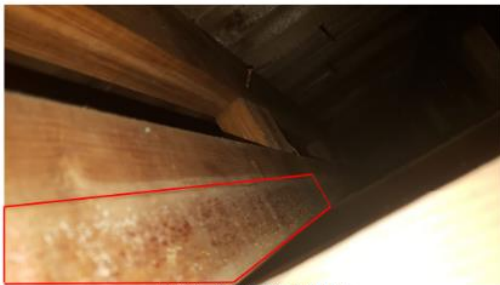
Photo 22 – Sondage #28, entre-plafond
*observation de taches de moisissures sur quelques éléments de bois

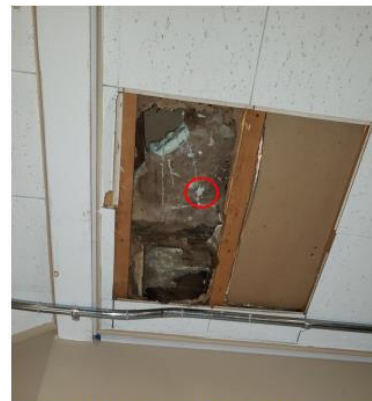
Photo 12 – Sondage #1, corridor à l'étage
*observation de moisissures sur l'uréthane giclé
